| FECHA: 7/11/2025 | PLACA: | LWS826 |
| No.INSPECCION: 1632903011 | ROMBO: 6 | |
| CENTRO DE INSPECCION: CDA CALI SUR | | |

| TIPO | PICANTO [3] | CARROCERIA | AUTO 5P |

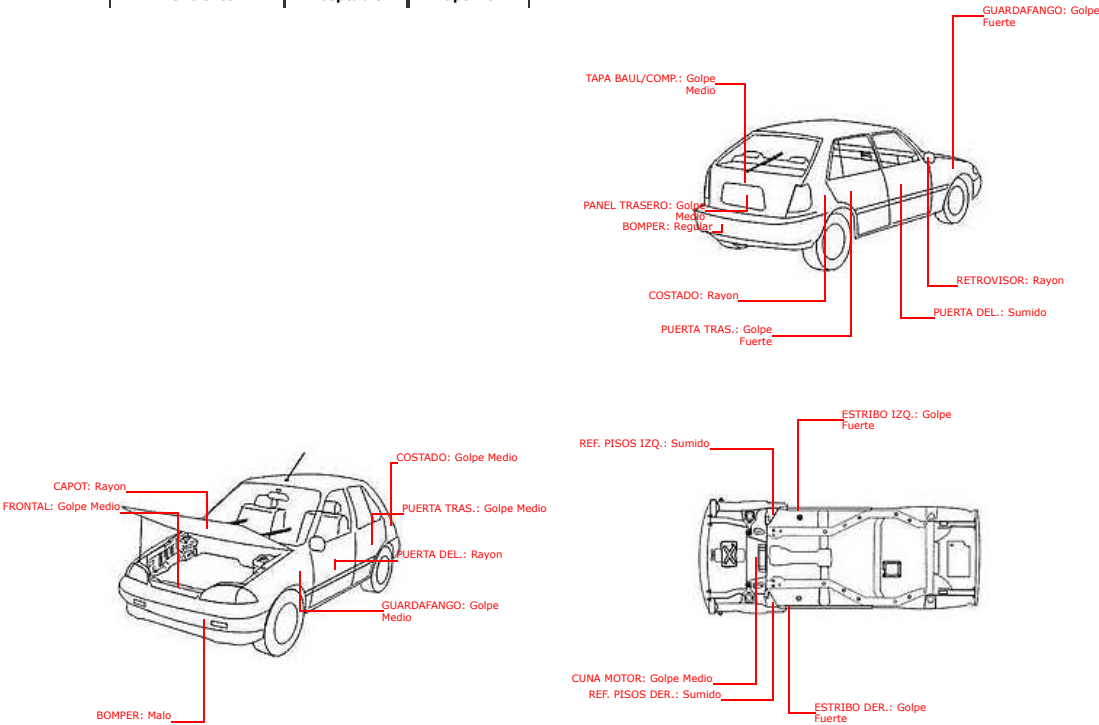
Observaciones: ASEGURABLE NO, CAUSAL DE RECHAZO: BAJO PORCENTAJE EN LATONERIA Y PINTURA, CUNA MOTOR Y FRONTAL MALO;; PRESENTA RAYONES, SUMIDOS, GOLPES VARIOS, FALTA TAPA EXPLORADORA LADO IZQ, TAPA GANCHO, PERSIANA MALA, TAPICERIA MANCHADA, FALTA PASO RUEDA DER, FOCOS DE OXIDACION PARTE BAJA, REALIZAR MANTENIMIENTO PREVENTIVOS POR KMS., , SEGURIDAD PASIVA AFECTADA, DE ACUERDO A NUESTRO ANÁLISIS REALIZADO NO SE HALLARON INCONSISTENCIAS EN NUESTRAS BASES DE DATOS, SE SUGIERE SOLICITAR EL CERTIFICADO DE TRADICIÓN PARA DESCARTAR, MULTAS, EMBARGOS Y OTROS,
