| FECHA: | 7/11/2025 | PLACA: | JCK903 |
| No.INSPECCION: | 1632903264 | ROMBO: | 24 |
| CENTRO DE INSPECCION: CDA CALI SUR | | | |
| ASEGURABLE: NO | | | |

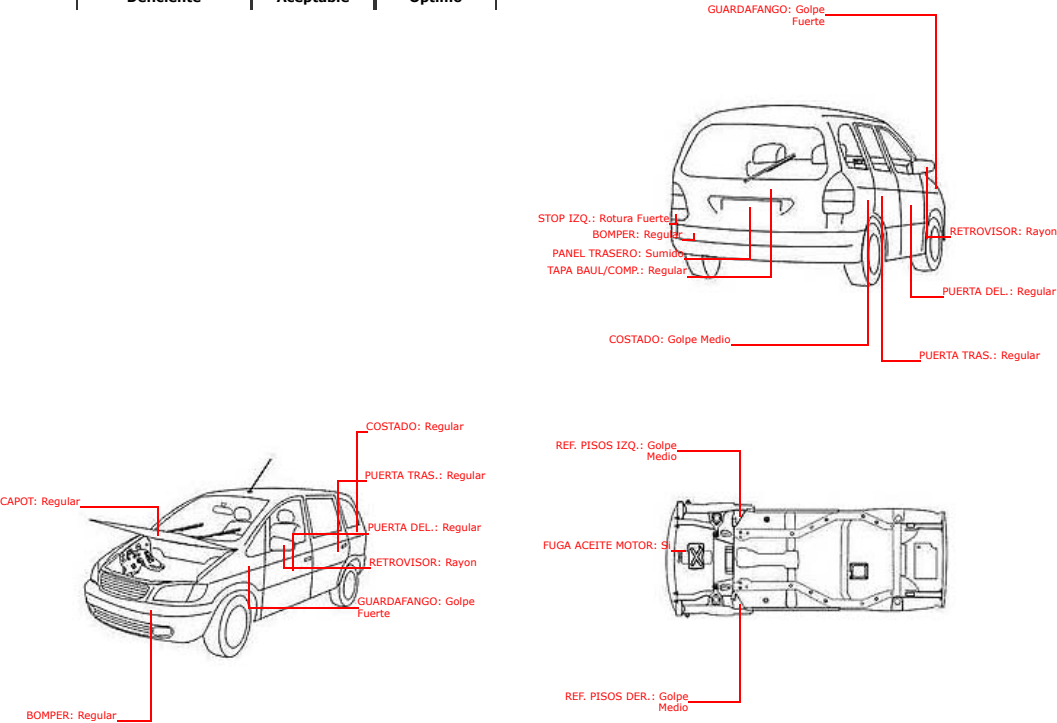
Observaciones: ASEGURABLE NO, CAUSAL DE RECHAZO: BAJO PORCENTAJE EN LATONERIA, VARIOS GOLPE FUERTE, PASOS RUEDAS MALOS, TIMON DETERIORADO, REJILLAS AIRE REGULAR, TAPICERIA Y COGINERIA MALA, POLARIZADO REGULAR, GUANTERA NO CIERRA, FUGA DE ACEITE POR CARTER, REALIZAR MANTENIMIENTO A SISTEMA DE SUSPENSION, FRENOS Y DIRECCION., , SEGURIDAD PASIVA AFECTADA, PRESENTA MALA APLICACION DE PINTURA, DE ACUERDO A NUESTRO ANALISIS REALIZADO NO SE HALLARON INCONSISTENCIAS EN NUESTRAS BASES DE DATOS, VEHICULO PRESENTA MALAS REPARACIONES EFECTUADAS, SEGURIDAD ACTIVA AFECTADA, SE SUGIERE SOLICITAR EL CERTIFICADO DE TRADICIÓN PARA DESCARTAR, MULTAS, EMBARGOS Y OTROS,
