| FECHA: | 8/11/2025 | PLACA: | GJM042 |
| No.INSPECCION: | 1632903546 | ROMBO: | 7 |
| CENTRO DE INSPECCION: CDA CALI SUR | | | |

| TIPO | LOGAN [2] | CARROCERIA | AUTO SEDAN |

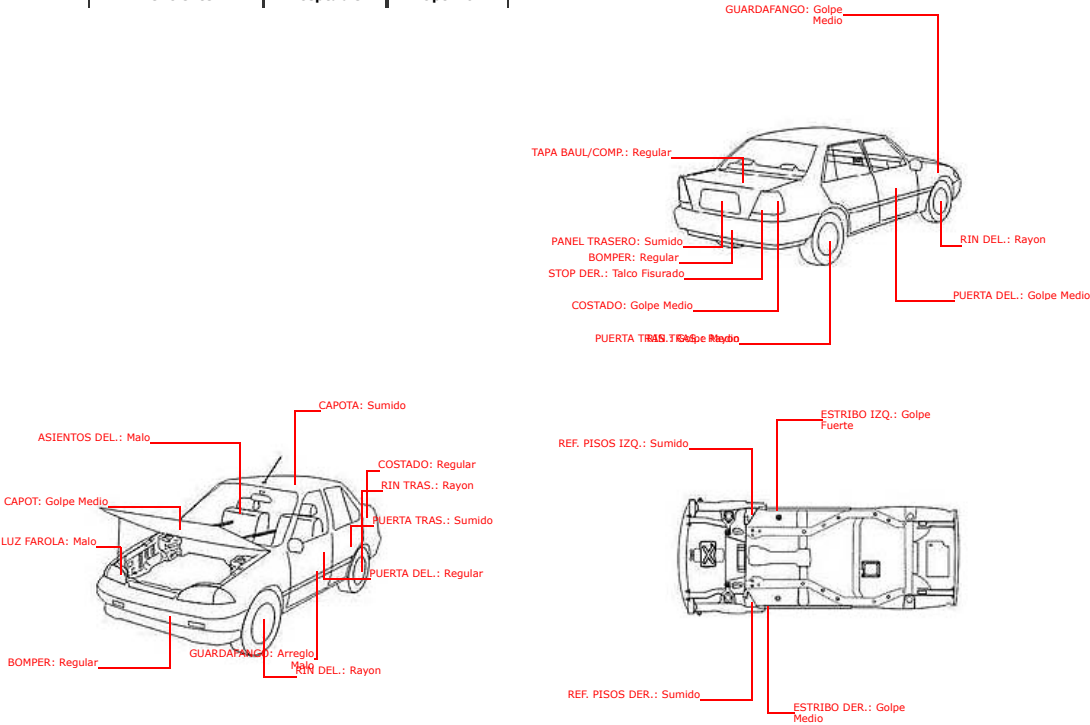
Observaciones: NO, VH PRESENTA GOLPES FUERTES, SUMIDOS Y RAYONES. PISOS, EXOSTO Y TREN DELANTERO OXIDADADO, TAPICERÍA ROTA Y MANCHADA. RUIDO ANORMAL, AIRE ACONDICIONADO, ASPERSOR, PLUMILLA NO FUNCIONA, LUZ MEDIA DERECHA MALA, STOP DERECHO FISURADO., , DE ACUERDO A NUESTRO ANÁLISIS REALIZADO NO SE HALLARON INCONSISTENCIAS EN NUESTRAS BASES DE DATOS, SE SUGIERE SOLICITAR EL CERTIFICADO DE TRADICIÓN PARA DESCARTAR, MULTAS, EMBARGOS Y OTROS,
