| FECHA: 7/11/2025 | | PLACA: | GFU919 |
| No.INSPECCION: 1632903403 | | ROMBO: 32 | |
| CENTRO DE INSPECCION: CDA CALI SUR | | | |

| TIPO | LOGAN [2] [FL] | CARROCERIA | AUTO SEDAN |

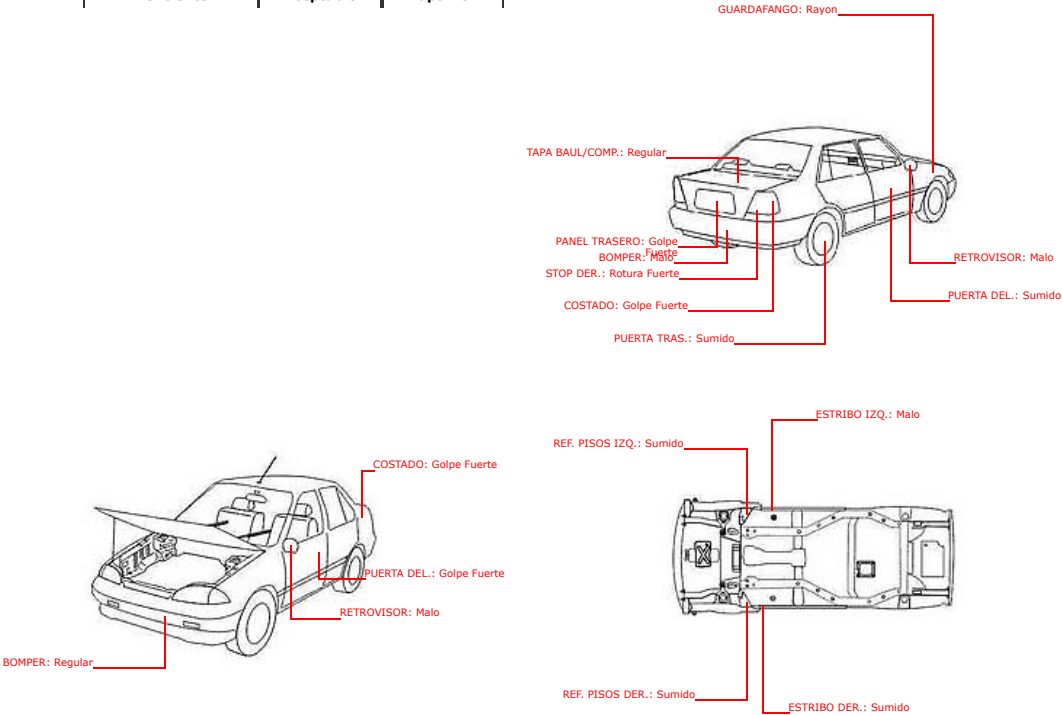
Observaciones: NO) BAJO PORCENTAJE EN LATONERIA. GUARDAPOLVO METALICO TRASERO DERECHO Y PORTA STOP DERECHO CON GOLPE FUERTE... TESTIGO MULTIFUNCION ENCENDIDO, DISCOS DE FRENOS CON DESGASTE. 2 RETROVISORES MALOS. TAPAS DE RINES REGULARES. RINES RAYADOS. DESCUADRE EN CONJUNTO DELANTERO Y TRASERO. MANT A SUSPENSIÓN ,EMBRAGUE, DIRECCION Y FRENOS, , SEGURIDAD PASIVA AFECTADA, VEHICULO PRESENTA DESGASTE ANORMAL DE LLANTAS, DE ACUERDO A NUESTRO ANÁLISIS REALIZADO NO SE HALLARON INCONSISTENCIAS EN NUESTRAS BASES DE DATOS, SEGURIDAD ACTIVA AFECTADA, SE SUGIERE SOLICITAR EL CERTIFICADO DE TRADICIÓN PARA DESCARTAR, MULTAS, EMBARGOS Y OTROS,
