| FECHA: 10/11/2025 | | PLACA: | LRU132 |
| No.INSPECCION: 1632904293 | | ROMBO: 50 | |
| CENTRO DE INSPECCION: CDA CALI SUR | | | |

| TIPO | LOGAN [2] [FL] | CARROCERIA | AUTO SEDAN |

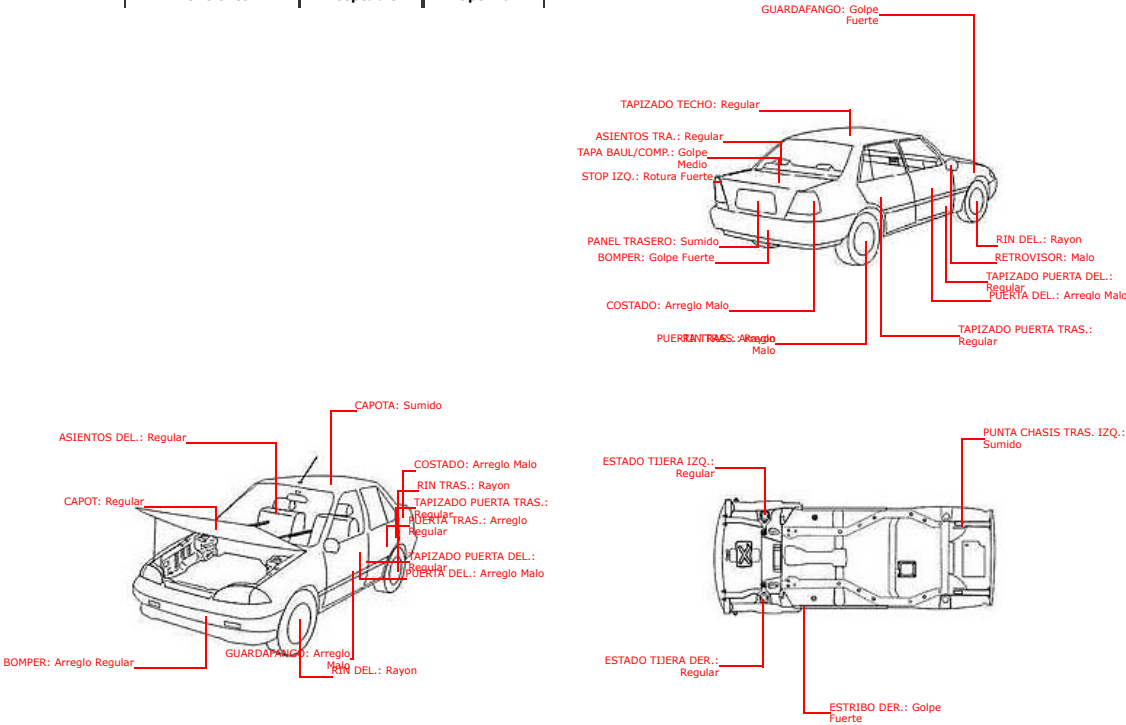
Observaciones: VH PRESENTA MALOS ACABADOS EN LATONERÍA Y PINTURA, GOLPES, SUMIDOS Y RAYONES, TAPICERÍA MANCHADA, ESPEJO RETROVISOR DERECHO SUELTO, NO PRESENTA LLANTA DE REPUESTO, BATERÍA, Y PLACA TRASERA. PRESENTA OXIDACIÓN EN PARTES DE MOTOR, TREN DELANTERO, TREN TRASERO. NO SE PUDO DIAGNOSTICAR FUNCIONAMIENTO ELECTRICO, ELECTRONICO Y COMPONENTES MECANICOS POR FALTA DE BATERIA, , DE ACUERDO A NUESTRO ANÁLISIS REALIZADO NO SE HALLARON INCONSISTENCIAS EN NUESTRAS BASES DE DATOS, SE SUGIERE SOLICITAR EL CERTIFICADO DE TRADICIÓN PARA DESCARTAR, MULTAS, EMBARGOS Y OTROS,
