| FECHA: | 10/11/2025 | PLACA: | JLO621 |
| CENTRO DE INSPECCION: CDA CALI SUR | | | |

| TIPO | SANDERO [2] | CARROCERIA | AUTO 5P |

**COLSERAUTO****INFORME TÉCNICO**

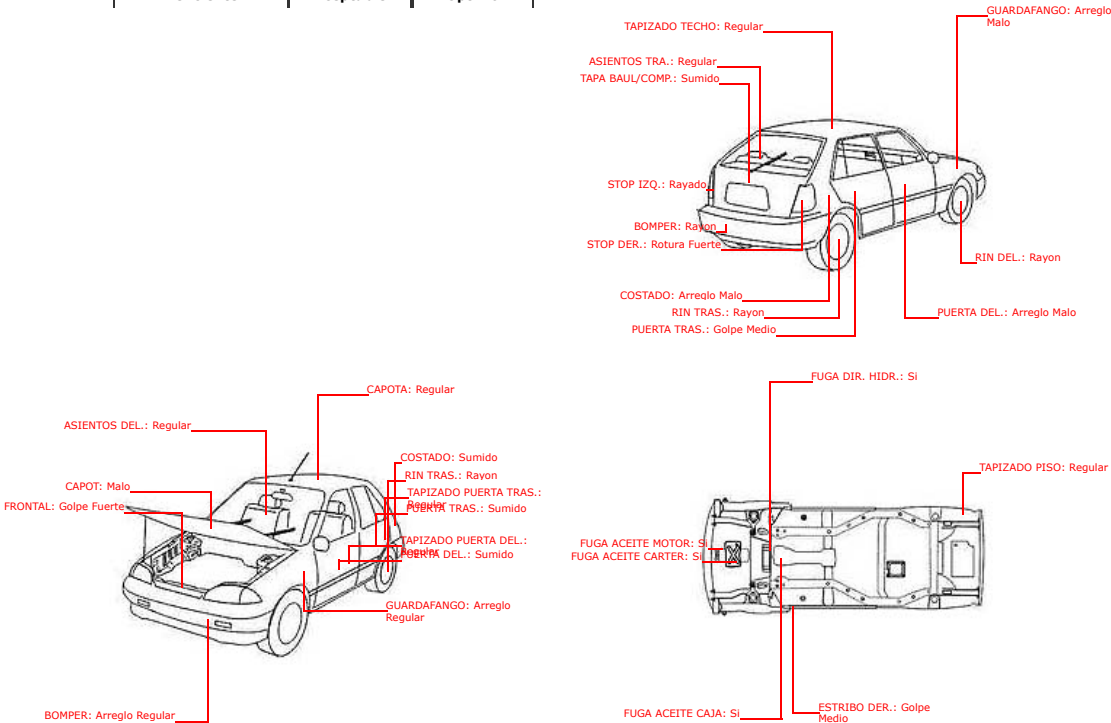
Observaciones: VH PRESENTA MALOS ACABADOS EN LATONERÍA Y PINTURA, PINTURA DETERIORADA. TAPICERÍA MANCHADA, NO PRESENTA LLANTA DE REPUESTO, EMPAQUE PUERTA DELANTERA IZQUIERDA, TAPA RIN TRASERA DERECHA, MANGUERA FILTRO AIRE, COMANDO VIDRIOS ELECTRICOS, ANTENA, ENCENDEDOR Y PLACA TRASERA. PRESENTA OXIDACIÓN EN TREN DELANTERO, TREN TRASERO. NO SE PUDO DIAGNOSTICAR FUNCIONAMIENTO ELECTRICO, ELECTRONICO Y COMPONENTES MECANICOS POR BATERIA MALA, , DE ACUERDO A NUESTRO ANÁLISIS REALIZADO NO SE HALLARON INCONSISTENCIAS EN NUESTRAS BASES DE DATOS, SE SUGIERE SOLICITAR EL CERTIFICADO DE TRADICIÓN PARA DESCARTAR, MULTAS, EMBARGOS Y OTROS,
