| FECHA: 7/11/2025 | PLACA: LLK692 |
| No.INSPECCION: 1632903150 | ROMBO: 16 |
| CENTRO DE INSPECCION: CDA CALI SUR | |

| TIPO | SANDERO [2] [FL] | CARROCERIA | AUTO 5P |

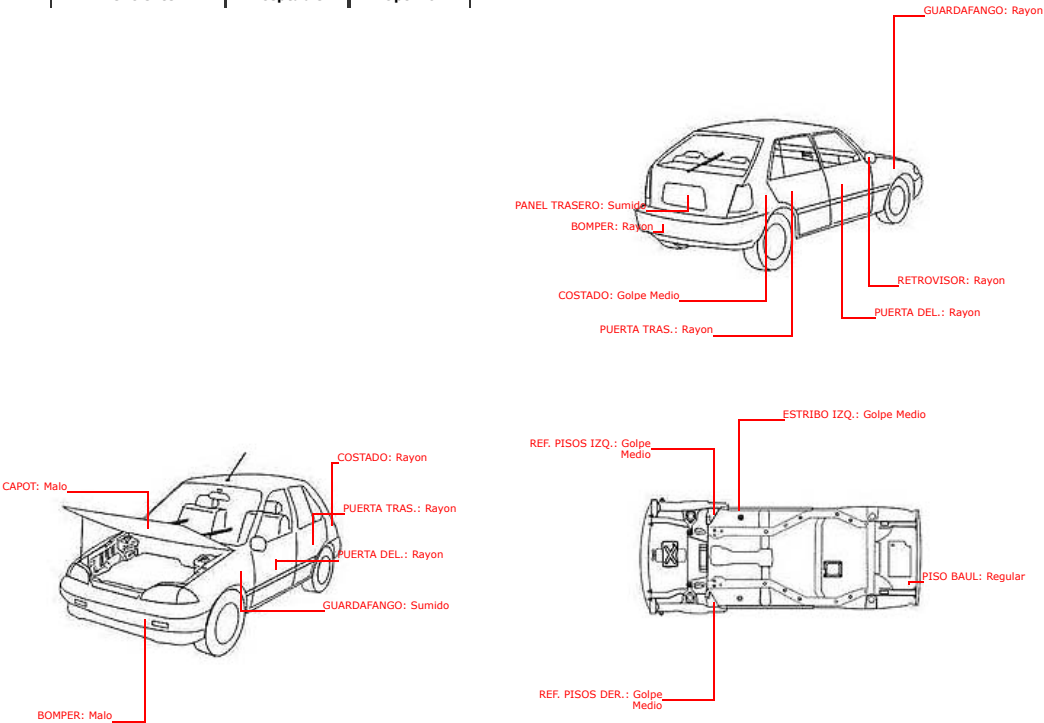
Observaciones: ASEGURABLE NO, CAUSAL DE RECHAZO: BOMPER DELANTERO MALO, PERFORACIONES EN PISO BAUL POR ADAPTACION A GAS;;, PRESENTA REPARACIONES PUNTUALES MALAS, RAYONES Y SUMIDOS VARIOS, COCUYO RETROVISOR ROTO, COPAS DE RINES REGULARES, TAPICERIA MANCHADA, VEHICULO CON ADAPTACION A GAS, REJILLA DE AIRE EN MAL ESTADO, REALIZAR MANTENIMIENTO A SISTEMA DE SUSPENSION, FRENOS Y DIRECCION., , SEGURIDAD PASIVA AFECTADA, DE ACUERDO A NUESTRO ANÁLISIS REALIZADO NO SE HALLARON INCONSISTENCIAS EN NUESTRAS BASES DE DATOS, VEHICULO PRESENTA MALAS REPARACIONES EFECTUADAS, SE SUGIERE SOLICITAR EL CERTIFICADO DE TRADICIÓN PARA DESCARTAR, MULTAS, EMBARGOS Y OTROS,
