| FECHA: 7/11/2025 | PLACA: | IIQ625 |
| No.INSPECCION: 1632903030 | ROMBO: 7 | |

| TIPO | PICANTO ION R | CARROCERIA | AUTO 5P |

**COLSERAUTO****INFORME TÉCNICO**

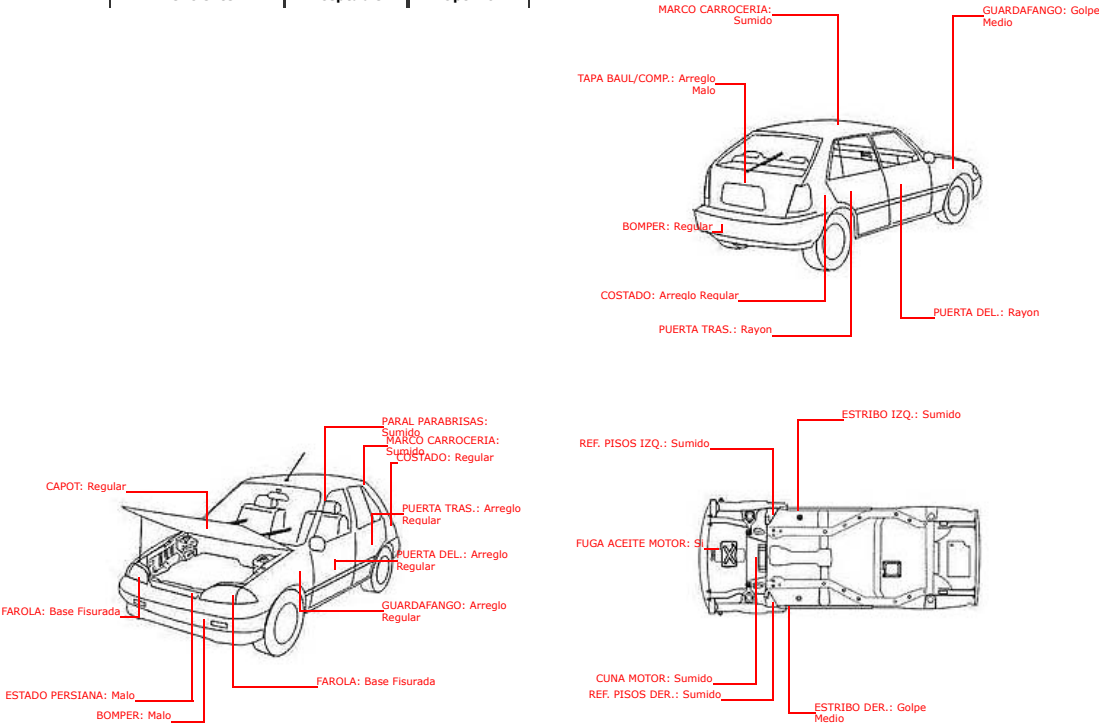
Observaciones: NO).. BAJO PORCENTAJE EN LAMINA Y PINTURA. MANIJA PUERTA TRASERA IZQ MALA. RINES RAYADOS. NO PORTA GUARNECIDOS DE SILLA DERECHAS. NO PORTA SENSORES DE REVERSA. NO PORTA LUZ PLACA. REFUERZO DE BOMPER TRASERO FISURADO. FOCOS DE OXIDACIÓN EN PARTE BAJA. NO PORTA CORREAS DE ACCESORIOS DE MOTOR. NO PORTA ALTERNADOR. MANT A SUSPENSIÓN,DIRECCIÓN,EMBRAGUE Y FRENOS. FAROS MALOS, , VEHICULO PRESENTA DESGASTE ANORMAL DE LLANTAS, DE ACUERDO A NUESTRO ANÁLISIS REALIZADO NO SE HALLARON INCONSISTENCIAS EN NUESTRAS BASES DE DATOS, VEHICULO PRESENTA MALAS REPARACIONES EFECTUADAS, PINTURA CON PERDIDA DE BRILLO, PRESENTA RUIDO AL GIRAR DIRECCION, SE SUGIERE SOLICITAR EL CERTIFICADO DE TRADICIÓN PARA DESCARTAR, MULTAS, EMBARGOS Y OTROS,
