| FECHA: 8/11/2025 | | PLACA: | EFW452 |
| No.INSPECCION: 1632903637 | | ROMBO: 12 | |
| CENTRO DE INSPECCION: CDA CALI SUR | | | |

| TIPO | LOGAN [2] | CARROCERIA | AUTO SEDAN |

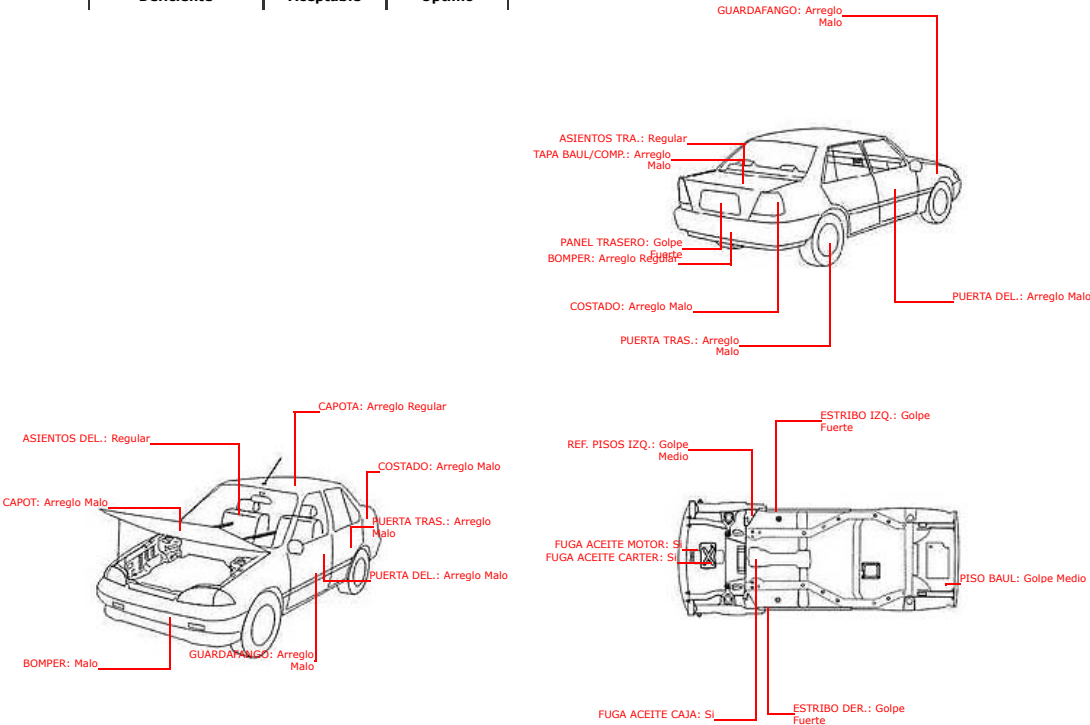
Observaciones: NO, VH PRESENTA MALOS ACABADOS EN LATONERÍA Y PINTURA, PRESENTA GOLPES, SUMIDOS Y RAYONES. PRESENTA FUGA, DISTRIBUCIÓN, CARTER, UNIÓN CAJA. TAPA BAÚL DESCUADRADO, LUCES FAROLAS Y EXPLORADORAS MALAS, REJILLA IZQUIERDA AIRE MALA, MANGUERA FILTRO AIRE MALO, TAPAS TIMON DESCUADRADA, TESTIGO ABS ENCENDIDO, VIDRIO ELECTRICO CONDUCTOR MALO. TAPICERIA DELANTERA ROTA., , DE ACUERDO A NUESTRO ANÁLISIS REALIZADO NO SE HALLARON INCONSISTENCIAS EN NUESTRAS BASES DE DATOS, SE SUGIERE SOLICITAR EL CERTIFICADO DE TRADICIÓN PARA DESCARTAR, MULTAS, EMBARGOS Y OTROS,
