| FECHA: 7/11/2025 | | PLACA: | RKN695 |
| No.INSPECCION: 1632902979 | | ROMBO: 4 | |
| CENTRO DE INSPECCION: CDA CALI SUR | | | |

| TIPO | CERATO FORTE | CARROCERIA | AUTO SEDAN |

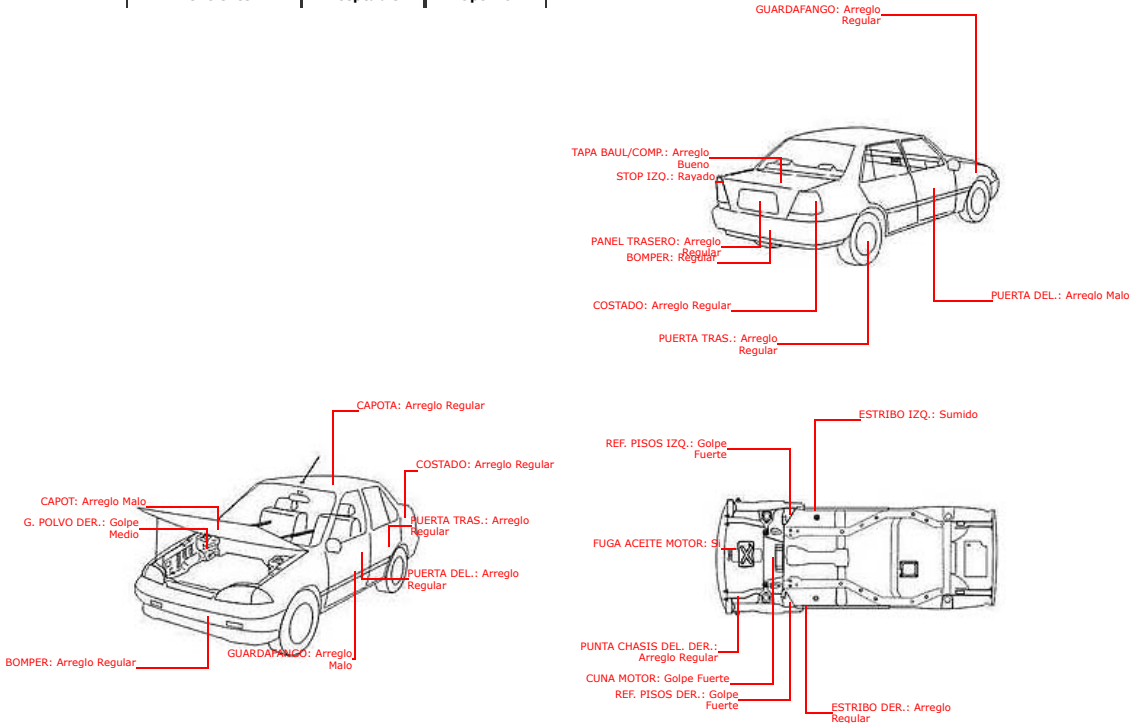
Observaciones: KM, 165242, ASEGURABLE NO, MOTIVO DE RECHAZO, BAJO PORCENTAJE EN LÁMINA Y PINTURA, PUNTA DELANTERA DERECHA, PANEL TRASERO ARREGLO REGULAR, CUNA Y REFUERZOS PISO CON GOLPE FUERTE) VH PRESENTA RETOQUES DE PINTURA, SUMIDOS Y RAYONES EN GENERAL, TIMÓN, POMO Y SILLAS CON DESGASTE, TAPIZ TECHO SUCIO, STOP IZQ CON FILTRACIÓN, CONSOLA CENTRAL REGULAR, SIN RADIO, MANDOS A/A NO FUNCIONAN, TAPA BAÚL, CAPOT Y BÓMPER CON DESCUADRE, GUARDA POLVO METÁLICO DERECHO GOLPE MEDIO, ELEVA VIDRIOS TRASEROS NO FUNCIONAN, PANORÁMIC, , DE ACUERDO A NUESTRO ANÁLISIS REALIZADO NO SE HALLARON INCONSISTENCIAS EN NUESTRAS BASES DE DATOS, PINTURA PRESENTA IMPUREZAS, PINTURA PRESENTA GOLPES DE PIEDRAS, SE SUGIERE SOLICITAR EL CERTIFICADO DE TRADICIÓN PARA DESCARTAR, MULTAS, EMBARGOS Y OTROS, NO SE REALIZAN PRUEBAS A LA CAJA DE CAMBIOS AUTOMATICA O TRIPTRONICA, SE SUGIERE REALIZAR SU VERIFICACION EN TALLERES ESPECIALIZ,

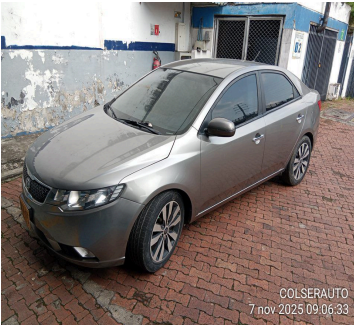
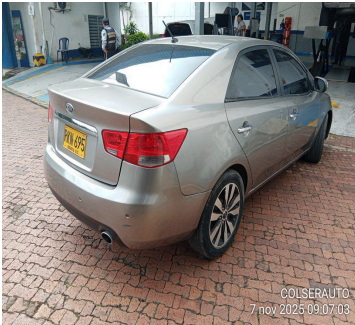
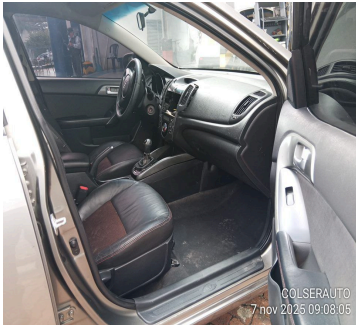
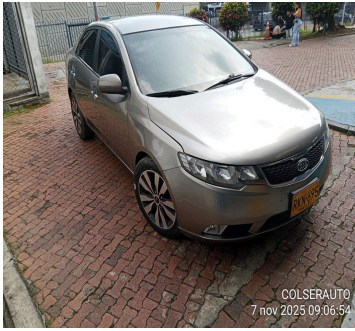
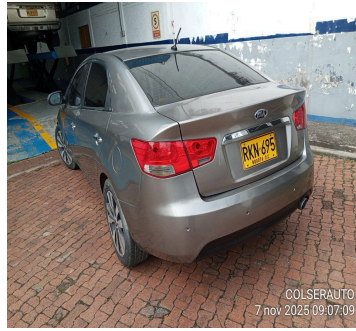
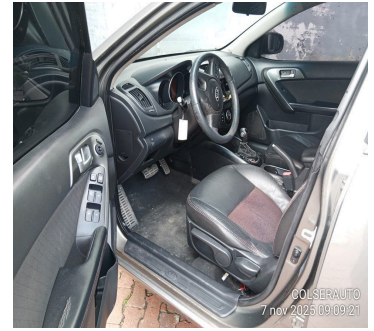
KM, 165242, ASEGURABLE NO, MOTIVO DE RECHAZO, BAJO PORCENTAJE EN LÁMINA Y PINTURA, PUNTA DELANTERA DERECHA, PANEL TRASERO ARREGLO REGULAR, CUNA Y REFUERZOS PISO CON GOLPE FUERTE) VH PRESENTA RETOQUES DE PINTURA, SUMIDOS Y RAYONES EN GENERAL, TIMÓN, POMO Y SILLAS CON DESGASTE, TAPIZ TECHO SUCIO, STOP IZQ CON FILTRACIÓN, CONSOLA CENTRAL REGULAR, SIN RADIO, MANDOS A/A NO FUNCIONAN, TAPA BAÚL, CAPOT Y BÓMPER CON DESCUADRE, GUARDA POLVO METÁLICO DERECHO GOLPE MEDIO, ELEVA VIDRIOS TRASEROS NO FUNCIONAN, PANORÁMIC, , DE ACUERDO A NUESTRO ANÁLISIS REALIZADO NO SE HALLARON INCONSISTENCIAS EN NUESTRAS BASES DE DATOS, PINTURA PRESENTA IMPUREZAS, PINTURA PRESENTA GOLPES DE PIEDRAS, SE SUGIERE SOLICITAR EL CERTIFICADO DE TRADICIÓN PARA DESCARTAR, MULTAS, EMBARGOS Y OTROS, NO SE REALIZAN PRUEBAS A LA CAJA DE CAMBIOS AUTOMATICA O TRIPTRONICA, SE SUGIERE REALIZAR SU VERIFICACION EN TALLERES ESPECIALIZ,
