**No. DE SERVICIO**  
**P013207010234**

| RESULTADO | VEHICULO FUERA DE ESTANDAR | | | |

KHM981

| TIPO | KOLEOS (1) DYNAMIQUE PLUS AT 2000CC TDS | SERVICIO | PARTICULAR | CENTRO INSPECCION | DOMICILIOS CALI SUR | | |

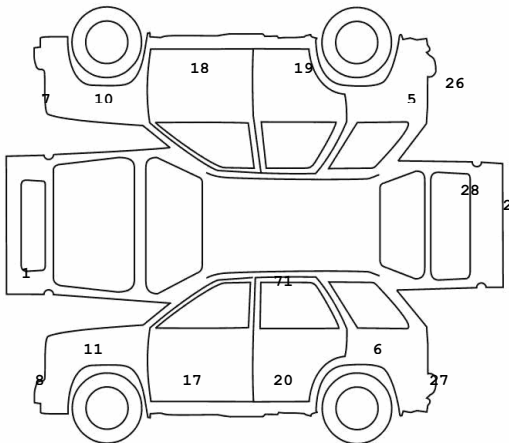
## REVISIÓN VISUAL

## ESTRUCTURA - CHASIS

**80,80 %**

| 60 | ESTRIBO DERECHO | SUMIDO |
| 61 | ESTRIBO IZQUIERDO | SUMIDO |
| 68 | G/POLVO MET TRASERO DERECHO | SUMIDO |
| 69 | G/POLVO MET TRASERO IZQUIERDO | SUMIDO |
| 71 | LARGUERO CAPOTA IZQUIERDO | SUMIDO |

## CARROCERIA - EXTERIOR

**69,50%**

| 1 | BOMPER DELANTERO | DEF. MEDIA |
| 2 | BOMPER TRASERO | REGULAR |
| 5 | COSTADO DERECHO | MALA REPARACION |
| 6 | COSTADO IZQUIERDO | SUMIDO |
| 7 | FAROLA DERECHA | MALA REPARACION |
| 8 | FAROLA IZQUIERDA | RAYADO |
| 10 | G/FANGO DEL DERECHO | MALA REPARACION |
| 11 | GUARDAFANGO IZQ. | BUENA REPARACION |
| 17 | PUERTA DEL IZO. | SUMIDO |
| 18 | PUERTA DELANTERA DER | MALA REPARACION |
| 19 | PUERTA TRASERA DER. | SUMIDO |
| 20 | PUERTA TRASERA IZO. | DEF. MEDIA |
| 26 | STOP DERECHO | RAYADO |
| 27 | STOP IZQUIERDO | TALCO FISURADO |
| 28 | TAPA BAUL/COMPUERTA | DEF. MEDIA |

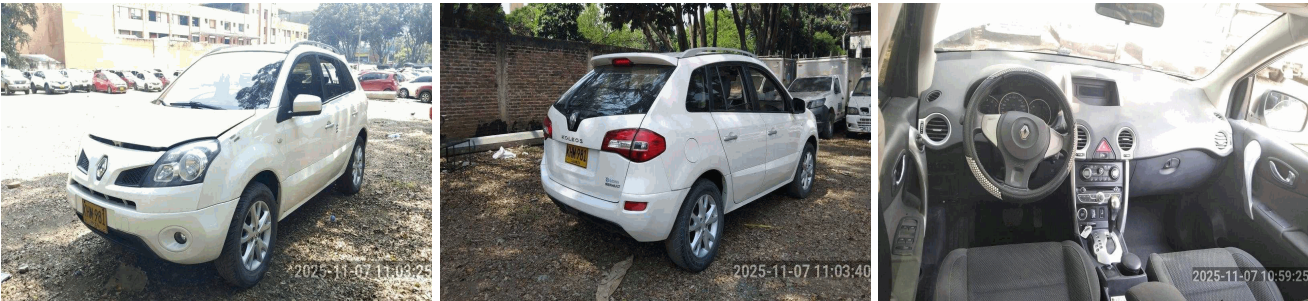
FOTOS

NOVEDADES DE RECHAZO : ; NO ASEGURABLE POR POLITICAS DE LA COMPAÑIA; POLITICAS DE ACEPTACION; SE SUGIERE NO OTORGAR COBERTURA POR RESULTADO DE INSPECCION; TESTIGO AIRB/ ENCENDIDO SEGURIDAD PASIVA AFECTADA; TESTIGO CHECK ENGINE ENCENDIDO NOVEDADES DE INSPECCIÓN : ; ; LICENCIA DE TRÁNSITO PRESENTADA NO COINCIDE CON REGISTRADA EN RUNT. ESTUD TÉCNICO REALIZADO CON BASE EN EL RUNT.; SISTEMAS DE SEGURIDAD ORIGINALES HASTA LA FECHA DE INSPECCION; VEHICULO PRESENTA APORTE EXCESIVO DE MATERIAL RAYONES Y SUMIDOS FUERT EN PIEZAS DE CARROCERIA INICIOS DE OXIDACION EN PARTES BAJAS CAJA DE IMPACTO DELANTERA PRESENTA DEFORMACION SILENCIADOR GOLPEADO CARTER SUMIDO SE RECOMIENDA REALIZ MANTENIMIENTO A TREN DELANTERO Y TRASERO YA QUE PRESENTA VIBRACIONES Y RUIDOS ANORMALES EN DIRECCIÓN RINES RAYADOS APERTURA TAPA BAUL REGULAR

INICIOS DE OXIDACIÓN EN PARTES BAJAS SE RECOMIENDA REALIZAR MANTENIMIENTO PREVENTIVO A TREN DELANTERO YA QUE PRESENTA RUIDOS ANORMALES Y JUEGO EXCESIVO EN DIRECCIÓN TREN TRASERO DISCOS DE FRENO RAYADOS CON INICIOS DE OXIDACION LLANTAS TRASERAS PRESENTAN ALTO NIVEL DE DESGASTE INTERIOR PRESENTA ALTO DESGASTE POMO PALANCA CAMBIOS EN MAL ESTADO
