| FECHA: 7/11/2025 | PLACA: | GJN972 |
| No.INSPECCION: 1632903099 | ROMBO: 13 | |
| CENTRO DE INSPECCION: CDA CALI SUR | | |

| TIPO | PICANTO [3] | CARROCERIA | AUTO 5P |

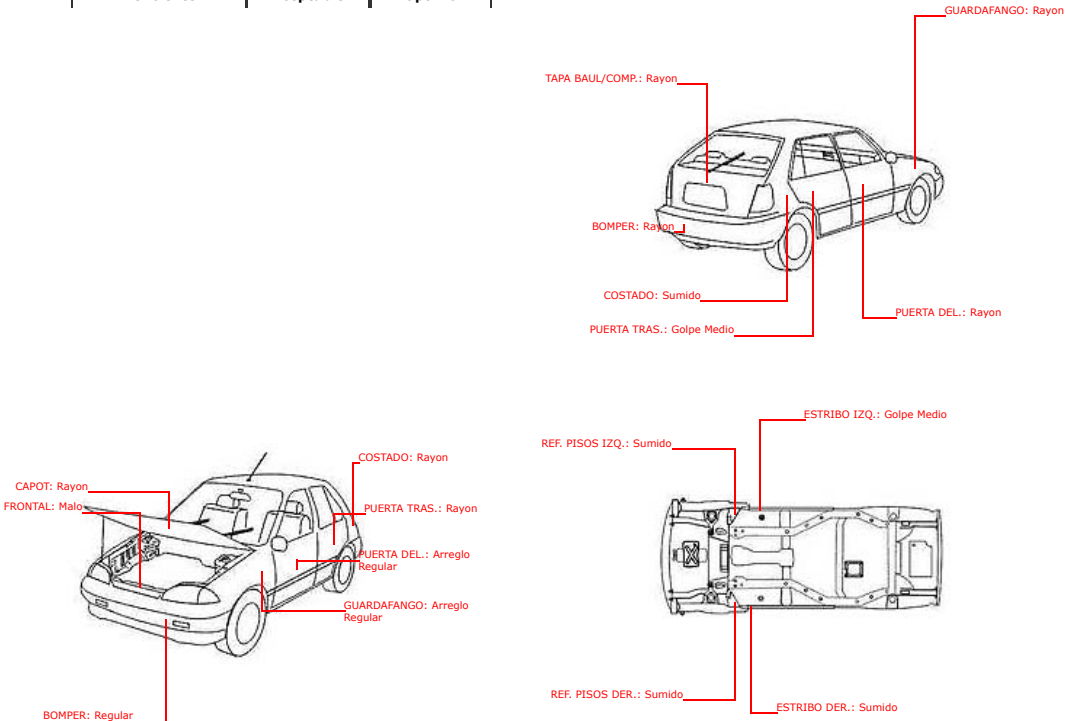
Observaciones: ASEGURABLE NO, CAUSAL DE RECHAZO: BAJO PORCENTAJE EN LATONERIA Y PINTURA, FRONTAL EN MAL ESTADO;;, PRESENTA REPARACIONES EN LATONERIA CON MALOS ACABADOS, RAYONES Y SUMIDOS, MAL FUNCIONAMIENTO ESPEJOS ABATIBLES, RINES RAYADOS, MANIJA CONDUCTOR REGULAR, FAROLAS OPACAS, RINES RAYADOS, AIRE NO ENFRIA, REALIZAR MANTENIMIENTO A SISTEMA DE SUSPENSION, FRENOS Y DIRECCION.,, SEGURIDAD PASIVA AFECTADA, PRESENTA MALA APLICACION DE PINTURA, DE ACUERDO A NUESTRO ANÁLISIS REALIZADO NO SE HALLARON INCONSISTENCIAS EN NUESTRAS BASES DE DATOS, SE SUGIERE SOLICITAR EL CERTIFICADO DE TRADICIÓN PARA DESCARTAR, MULTAS, EMBARGOS Y OTROS,

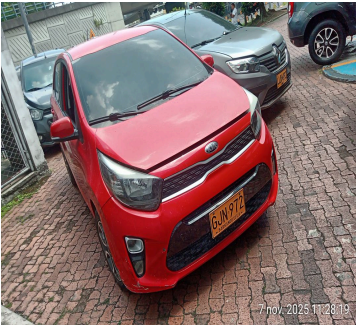
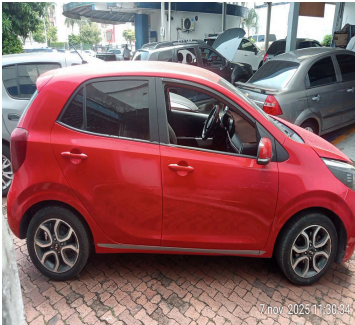
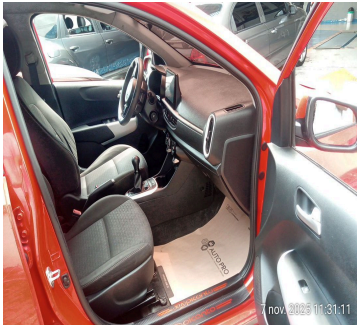
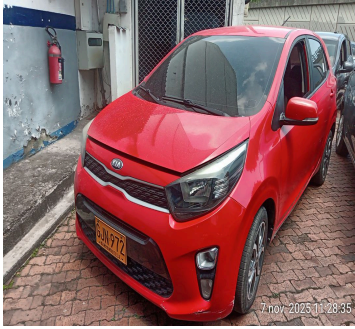
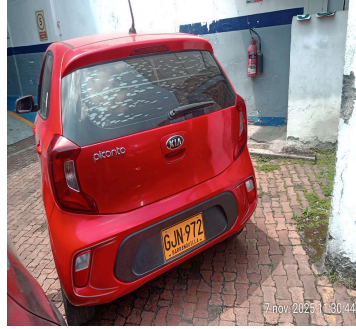
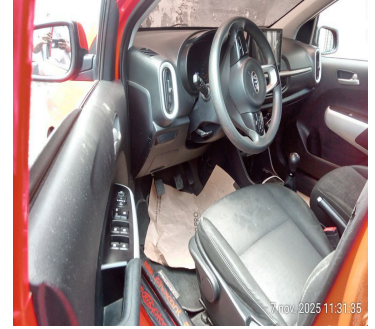
F  
O  
T  
O  
S

**ASEGURABLE NO, CAUSAL DE RECHAZO: BAJO PORCENTAJE EN LATONERIA Y PINTURA, FRONTAL EN MAL ESTADO;;;, PRESENTA REPARACIONES EN LATONERIA CON MALOS ACABADOS, RAYONES Y SUMIDOS, MAL FUNCIONAMIENTO ESPEJOS ABATIBLES, RINES RAYADOS, MANIJA CONDUCTOR REGULAR, FAROLAS OPACAS, RINES RAYADOS, AIRE NO ENFRIA, REALIZAR MANTENIMIENTO A SISTEMA DE SUSPENSION, FRENOS Y DIRECCION., , SEGURIDAD PASIVA AFECTADA, PRESENTA MALA APLICACION DE PINTURA, DE ACUERDO A NUESTRO ANÁLISIS REALIZADO NO SE HALLARON INCONSISTENCIAS EN NUESTRAS BASES DE DATOS, SE SUGIERE SOLICITAR EL CERTIFICADO DE TRADICIÓN PARA DESCARTAR, MULTAS, EMBARGOS Y OTROS,**

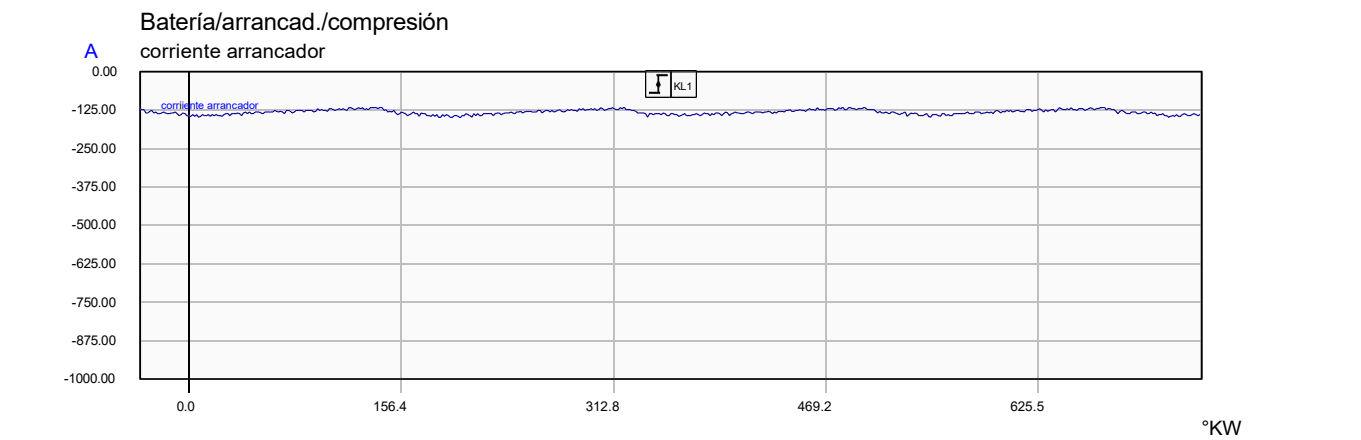
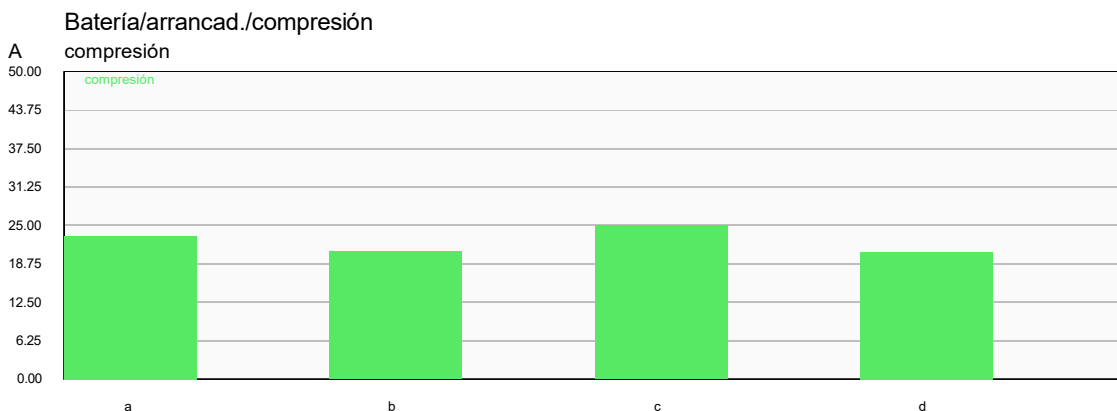
Prueba: Batería/arrancad./compresión

| Resultado | Unidad | Mín. | Máx. | Medido |
| número revoluciones | 1/min | --- | --- | 257 |
| temperatura aceite | °C | --- | --- | 31.1 |
| tensión de batería | V | --- | --- | 11.7 |

**OBJETIVO DE LA COMPRESION RELATIVA:** La compresión relativa se calcula a partir del consumo de corriente del motor de arranque, se realiza la comparación de consumo de corriente entre los cilindros y el valor de diferencia entre el cilindro que registra mayor valor y el de menor valor, no debe superar el 20% del promedio del resultado de todos los cilindros; en esta prueba no se valida el estado de desgaste de los componentes internos del motor, sistema de inyección, turbo y bomba combustible.

Valores de compresión relativa diferencia entre el de mayor valor con el de menor valor es superior al 20%, se recomienda complementar la prueba con una prueba de fugas de compresión, para validar cual cilindro presenta inconsistencias en sus componentes internos; el valor de diferencia registrado es de 5 Amperios, equivalente al 22%; los valores registrados en la prueba son 23,5 - 20 - 25 - 20 en Amperios.

VH CON PRESENCIA DE HUMO ENTRE AZUL Y BLANCO SE SUGIERE REVISAR.
