| FECHA: | 10/11/2025 | PLACA: | HET059 |
| No.INSPECCION: | 1632903991 | ROMBO: | 16 |
| CENTRO DE INSPECCION: | CDA CALI SUR | | |

| TIPO | QASHQAI [3] | CARROCERIA | MONOVOL |

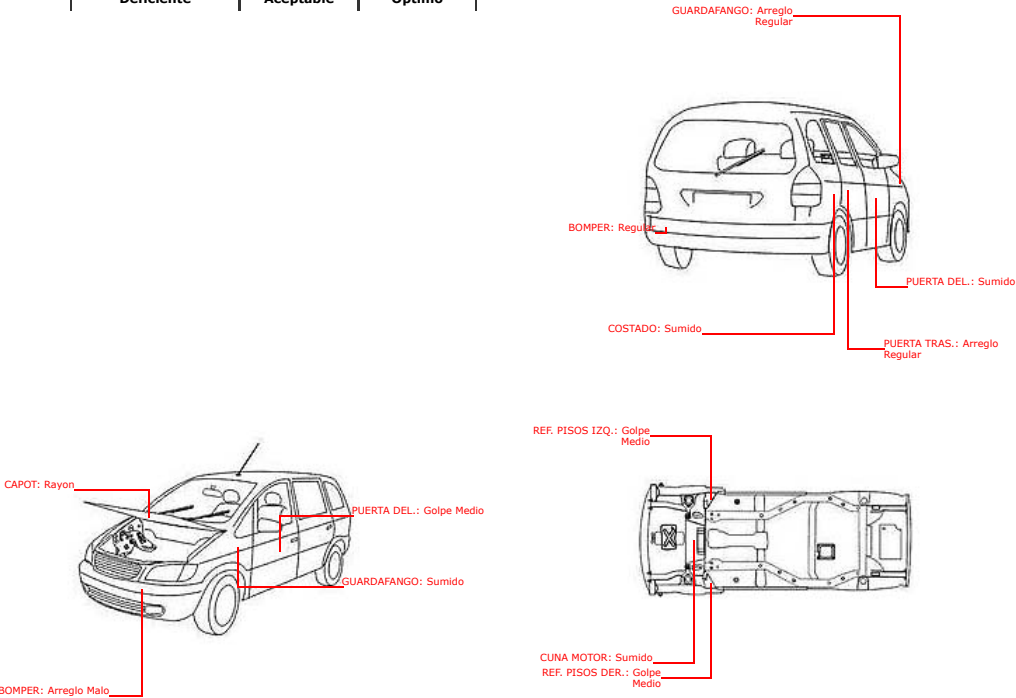
Observaciones: SI. VEHICULO PRESENTA SUMIDOS, RAYONES, REPARACIONES EN PIEZAS, RINES RAYADOS, HUMEDAD POR BLOQUE DE MOTOR, SECCIÓN TRASERA, FOCOS DE OXIDACIÓN EN PARTE BAJA, PLUMILLAS MALAS, APERTURA DE BAÚL Y BOTÓN CON FALLO Y EN MAL ESTADO, AIRE NO ENFRÍA, FAROLAS DETERIORADAS, SE SUGIERE MANTENIMIENTO POR KM, DIRECCIÓN, FRENOS, SUSPENSIÓN,, DE ACUERDO A NUESTRO ANÁLISIS REALIZADO NO SE HALLARON INCONSISTENCIAS EN NUESTRAS BASES DE DATOS, PINTURA PRESENTA IMPUREZAS, PINTURA PRESENTA GOLPES DE PIEDRAS, SE SUGIERE SOLICITAR EL CERTIFICADO DE TRADICIÓN PARA DESCARTAR, MULTAS, EMBARGOS Y OTROS, NO SE REALIZAN PRUEBAS A LA CAJA DE CAMBIOS AUTOMATICA O TRIPTRONICA, SE SUGIERE REALIZAR SU VERIFICACION EN TALLERES ESPECIALIZ,
