No. DE SERVICIO  
P013207010240

| TIPO | LOGAN (2) EXPRESSION / LIFE + MT 1600CC | SERVICIO | PARTICULAR |

| N° INSPECCION | 4788416 | TURNO | 1 |

REVISIÓN VISUAL

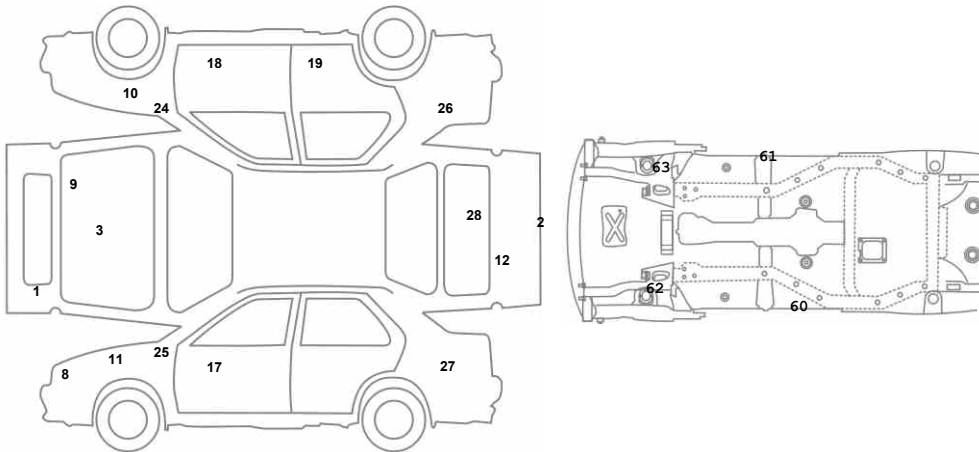
ESTRUCTURA - CHASIS

46,50 %

| 60 | ESTRIBO DERECHO | DEF. MEDIA |
| 61 | ESTRIBO IZQUIERDO | DEF. MEDIA |
| 62 | PUNTA CHASIS DEL DER | DEF. MEDIA |
| 63 | PUNTA CHASIS DEL IZQ | DEF. FUERTE |
| 64 | PUNTA CHASIS TRA IZQ | SUMIDO |
| 65 | PUNTA CHASIS TRA DER | SUMIDO |

CARROCERIA - EXTERIOR

56,40%

| 1 | BOMPER DELANTERO | REGULAR |
| 2 | BOMPER TRASERO | REGULAR |
| 3 | CAPOT | MALA REPARACION |
| 8 | FAROLA IZQUIERDA | MALA REPARACION |
| 9 | FRONTAL SUPERIOR | DEF. MEDIA |
| 10 | G/FANGO DEL DERECHO | MALA REPARACION |
| 11 | GUARDAFANGO IZQ. | MALA REPARACION |
| 12 | PANEL TRASERO | DEF. FUERTE |
| 15 | PISO BAUL | DEF. MEDIA |
| 17 | PUERTA DEL IZQ. | DEF. MEDIA |
| 18 | PUERTA DELANTERA DER | DEF. MEDIA |
| 19 | PUERTA TRASERA DER. | MALA REPARACION |
| 24 | RETROVISOR DER. | RAYON |
| 25 | RETROVISOR IZQ. | REGULAR |
| 26 | STOP DERECHO | TALCO FISURADO |
| 27 | STOP IZQUIERDO | HERMETICIDAD DEFICIENTE |
| 28 | TAPA BAUL/COMPUERTA | MALA REPARACION |

NOVEDADES DE RECHAZO : ; ESTRUCTURA - CHASIS 0%; LLANTAS EN MAL ESTADO ; NO PRESENTO TARJETA DE PROPIEDAD AL MOMENTO DE INSPECCION; POLITICAS DE ACEPTACION; PORCENTA CARROCERIA NO SUPERA EL MINIMO REQUERIDO; PRESENTA ALTO GRADO DE CORROSION; SE SUGIERE NO OTORGAR COBERTURA POR RESULTADO DE INSPECCION; VEHÍCULO NO ENCIENDE NOVEDAD DE INSPECCIÓN : ; ; NO PRESENTA LICENCIA DE TRÁNSITO. ESTUDIO TÉCNICO REALIZADO CON BASE EN CONSULTA PUBLICA RUNT A LA FECHA DE INSPECCION. NO SE REvisa SISTEMA ELECTRICO PORQUE N TIENE LLAVES, BUJES DE SUSPENSION TRASERA MALOS, PRESENTA ALTO GRADO DE CORROSION EN PARTES BAJAS TRASERAS, FALTA TAPA DE BOMPER DELANTERO
